## FRANCİS TÜRBİNLERİNDE DÖNER GİRDAP HALATININ TİTREŞİM ÖLÇÜMLERİYLE BELİRLENMESİ

Selim SAÇMA<sup>1</sup>, Talip ESKİKALE<sup>2</sup>, B. Emre ORHON<sup>3</sup>

## 2. Döner Girdap Halatı Olgusuna Bağlı İzafi Şaft Titreşimlerinin İncelemesi

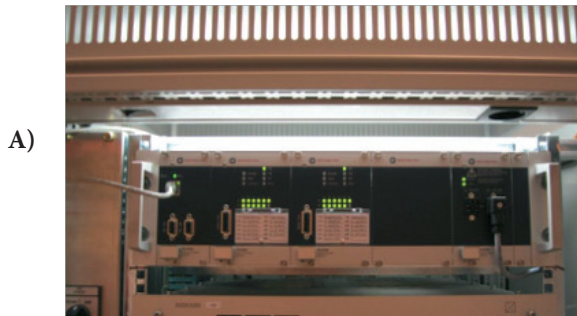
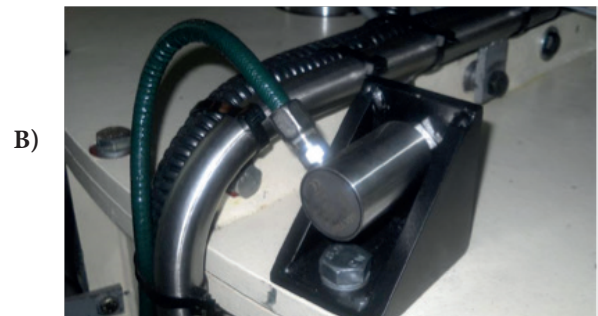
Şekil 4. Sürekli titreşim izleme sistemi bileşenleri. (a) Vibrocontrol 6000 koruyucu titreşim izleme cihazı, (b) Türbin kılavuz yatağı mutlak yatak titreşimi sensörü (elektromanyetik hız sensörü), (c, d) Türbin kılavuz yatağı izafi şaft titreşimi ve devir hızı sensörleri (eddy-current yer değişimi sensörleri).

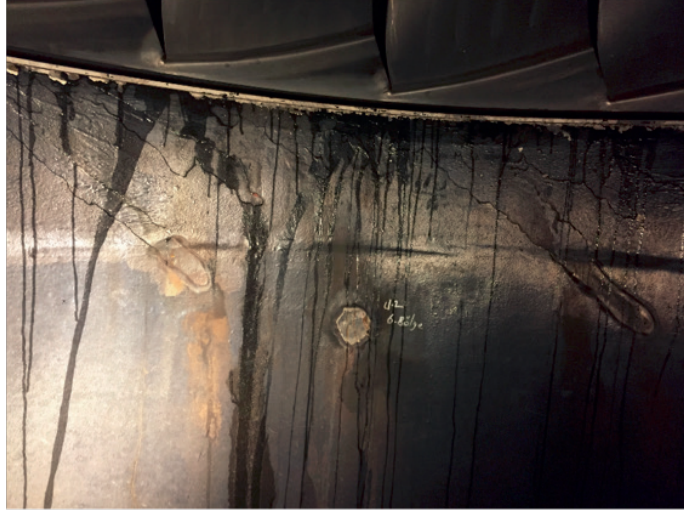
Ünite emme borusu (draft tüp) bölgesine (Şekil 11) bakıldığında, döner girdap halatının meydana getirdiği kavitasyon hasarları görülebilmektedir. Söz konusu hasarlara çark dönüş yönü (ve su akış yönü) ile eş yönlü meydana gelen kavitasyonlu döner girdap halatının neden olduğu bu fotoğrafla görsel olarak ortaya konmaktadır.

Şekil 11. Ünite emme borusu bölgesindeki kavitasyon hasarı izleri.

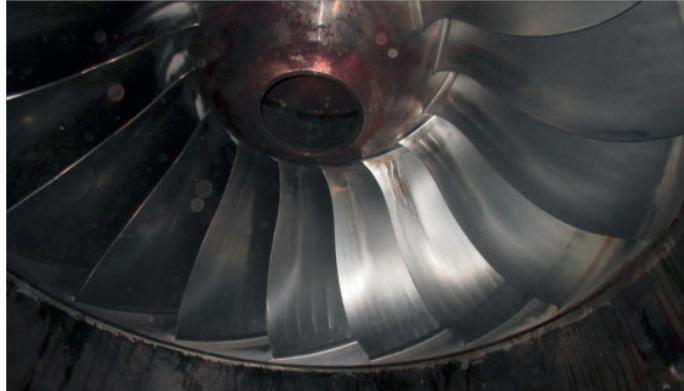
Çark kanatlarında ise (Şekil 12), döner girdap halatının meydana getirdiği belirgin bir kavitasyon hasarı tespit edilmemiştir. Döner girdap halatının çarkın alt kısmında oluşması ve çark kanatlarına doğrudan hasar verecek bir darbesel etkisinin olmaması nedeniyle bu beklenen bir durumdur.

Şekil 12. Ünite çark kanatlarının emme borusundan çekilmiş fotoğrafı.
